Prüfung von Fugeneigenschaften eines Abdichtungs-systems zwischen Fenster und Baukörper im Neuzustand, sowie nach zeitraffender Kurzzeitbelastungen

Prüfbericht

Nr. 18-002553-PR02

Auftraggeber	Hermann Otto GmbH Otto Chemie Krankenhausstr. 14 83413 Fridolfing Deutschland
Produkt	Abdichtungssystem zwischen Fenster und Baukörper
Bezeichnung	Abdichtung innen / außen: OTTOSEAL® M 361 mit Hinterfüllschnur OTTOCORD PE-B2
Einbausituation / Randbedingungen	Hochlochziegelmauerwerk mit stumpfer Leibungsbildung. Wand inklusive Leibungsflächen mit Kalkzementputz verputzt. Einflügeliges Kunststofffenster 1230 mm x 1480 mm, mittig in der Mauerleibung. Befestigung und Lastabtragung zum Baukörper seitlich und oben über Rahmenschrauben und Tragklötze. Befestigungsabstände seitlich und oben ≤ 700 mm. Haftflächen am Leibungsputz mit OTTO Primer 1225 vorbehandelt. Die Prüfung wurde ohne Fugenfüllung durchgeführt. Verarbeitung nach den Vorgaben des Auftraggebers.
Einsatzgebiet	Raumseitig luftdichter und außenseitig schlagregendichter Fugenabschluss zwischen Außenwand und Fenster bzw. Fenstertüren aus Kunststoff mit gleichwertiger Ausführung, wie oben beschrieben.

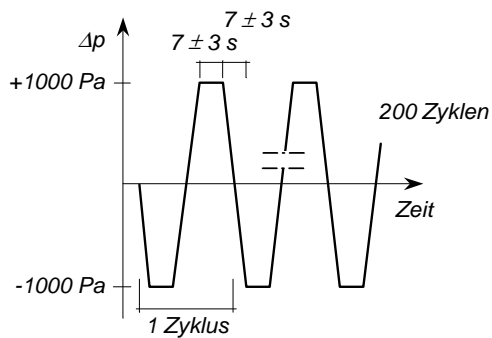
Abbildung 4 Darstellung der Druck-Sog-Wechsellast

Die Windbelastung wird als Druck-Sog-Wechselbelastung in Anlehnung an DIN EN 12211 mit 200 Zyklen von ± 1000 Pa, wie in Abbildung 4 schematisch dargestellt, auf den Probekörper aufgebracht.

Während und nach den Belastungen wird das Anschlussystem auf visuell sichtbare Veränderungen untersucht. Lageveränderungen des Blendrahmens zum Baukörper rechtwinklig zur Fensterebene werden über die angebrachten Linearpotentiometer im Vergleich 1. Zyklus zu 200. Zyklus aufgezeichnet.

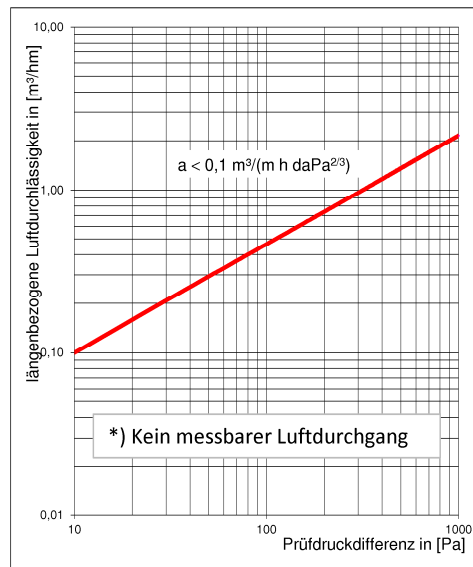
*) Kein messbarer Luftdurchgang.

Grafische Darstellung bei Windsog

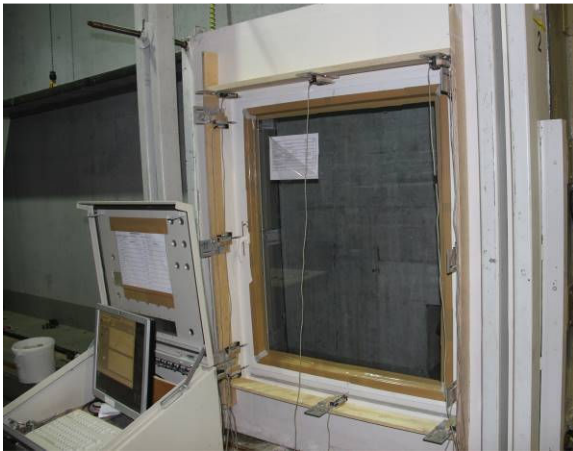
Bild 1
Probekörperansicht auf Prüfstand

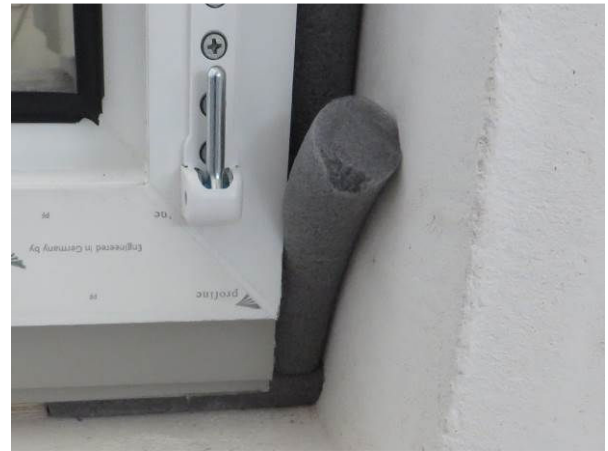
Bild 2
Detailansicht Hinterfüllung der Dichtstofffugen

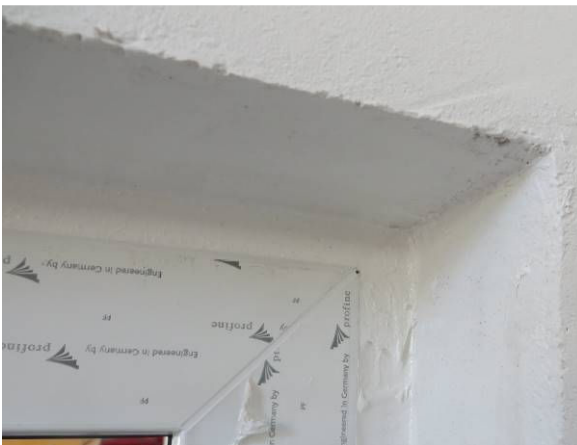
Bild 3
Eckausbildung der Abdichtung, außen oben

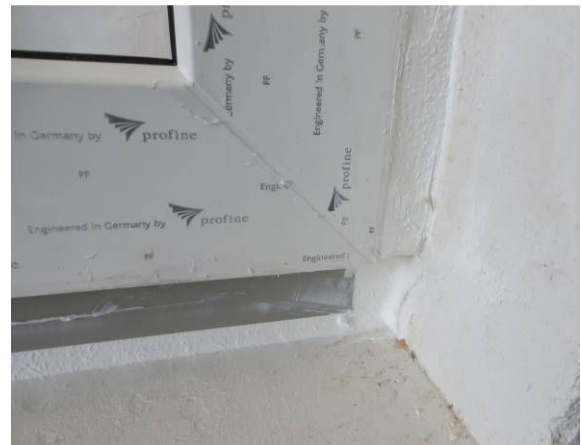
Bild 4
Eckausbildung der Abdichtung außen unten (nicht Bestandteil der Prüfung)

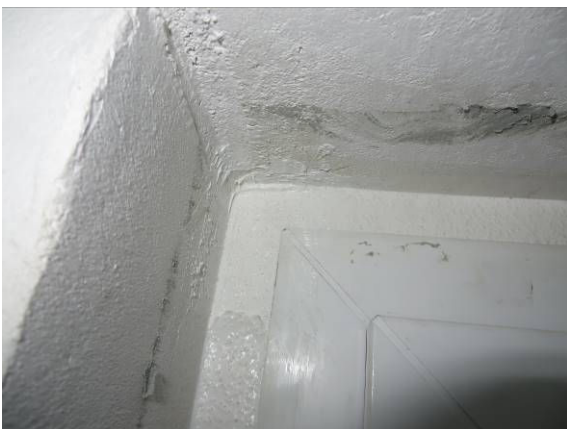
Bild 5
Eckausbildung der Abdichtung, raumseitig oben

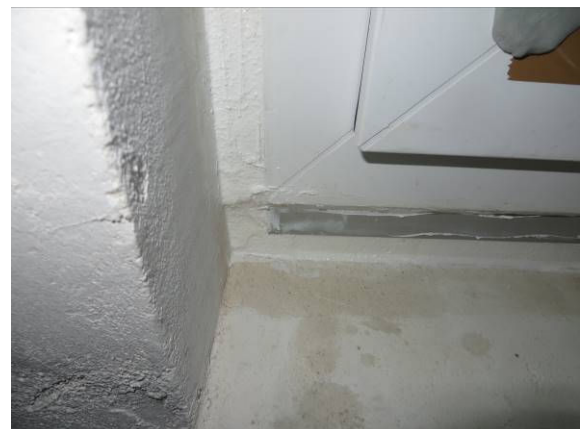
Bild 6
Eckausbildung der Abdichtung raumseitig unten
